**Il restauro conservativo dell' affresco bizantino raffigurante la *Deesis* con Cristo affiancato dalla Madonna e da san Giovanni della chiesa di san Zaccaria di Caulonia (XIV sec.)**

**L'AFFRESCO DELLA *DÉESIS* NELL'ABSIDE DELLA CHIESA DI SAN ZACCARIA A CAULONIA**

## STATO DI CONSERVAZIONE

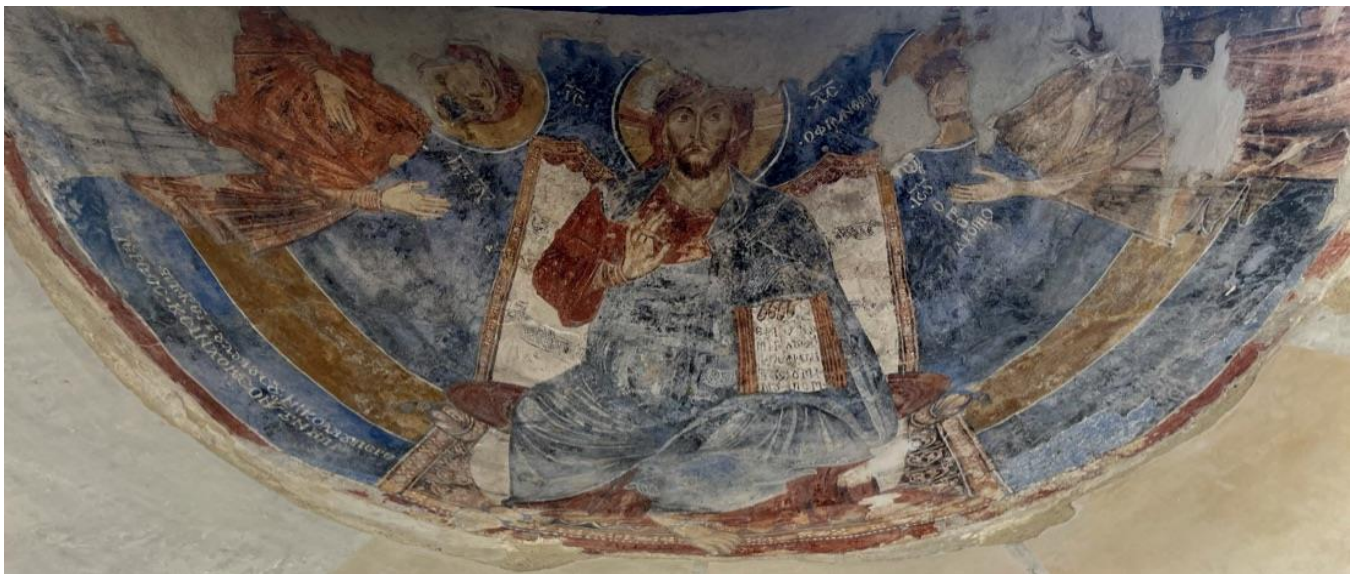
La conca absidale, nonostante la prolungata offesa delle intemperie, esibisce tutt'oggi un'interessante decorazione ad affresco, impostata su uno schema geometrico a settore circolare . Al vertice si colloca la figura di Cristo, barbato e col nimbo cruciforme, vestito di *tunica talaris* manicata e purpurea, nonché di un *himátion* (o *pallium*) azzurro ricamato a flessuosi racemi e con stelle dorate a quattro punte. È assiso sul morbido cuscino rosso di un trono serico, con schienale a cortina ed impreziosito da un gallone di stoffa riccamente ricamato a perle, gemme ed elementi fitomorfi. I piedi, leggermente divaricati, calzano dei sandali di cuoio. I colori rispondono ad una precisa simbologia: il rosso è segno della natura umana assunta dal *Logos* fattosi carne e del suo sangue sacrificale, mentre il blu ne esprime la vera divinità, in quanto evoca lo spazio del firmamento. Gli astri, a loro volta, sono attributi messianici per eccellenza: l'epilogo dell'Apocalisse recita infatti «Io sono la radice della stirpe di Davide, la stella radiosa del mattino».

Su un fondale blu oltremare, si accampano ai lati del trono le mutile immagini, nimbate e stanti della Madonna (caratterizzata dalla contrazione grafica MP ΘY, visibile accanto al *maphóron* che le vela il capo) e di uno scalzo Giovanni Battista, che l'iscrizione qualifica come 'Ο ΠΡΟΔΡΟΜΟC ovvero 'colui che corre davanti'.

Ambo i santi si flettono nell'atto di volgere le palme delle mani verso il Signore nel gesto dell'intercessione, additando nel contempo al riguardante la retta via. Questa tipologia di rappresentazione prende il nome di *Déesis* (cioè supplica) e rimanda al concetto del patrocinio sulla sorte ultraterrena dei devoti operato presso il seggio dell'Altissimo da una coppia di celesti *advocati* nel giorno del Giudizio finale: di norma – ma non necessariamente – si tratta della Vergine e del Precursore. ( DA ROBERTO TOLLO 2013)

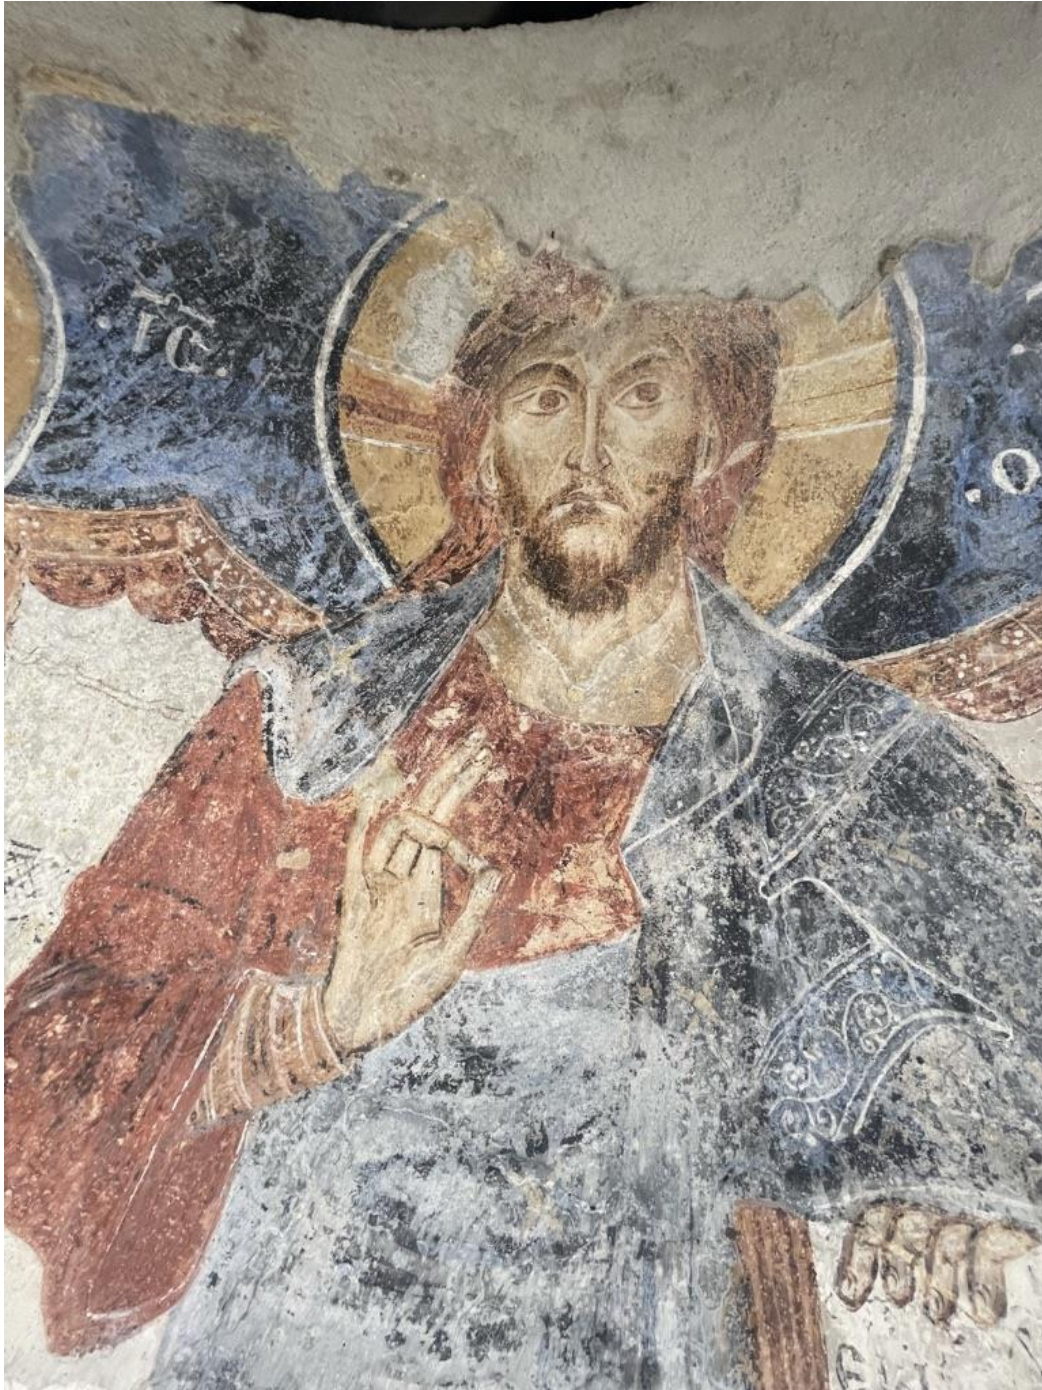
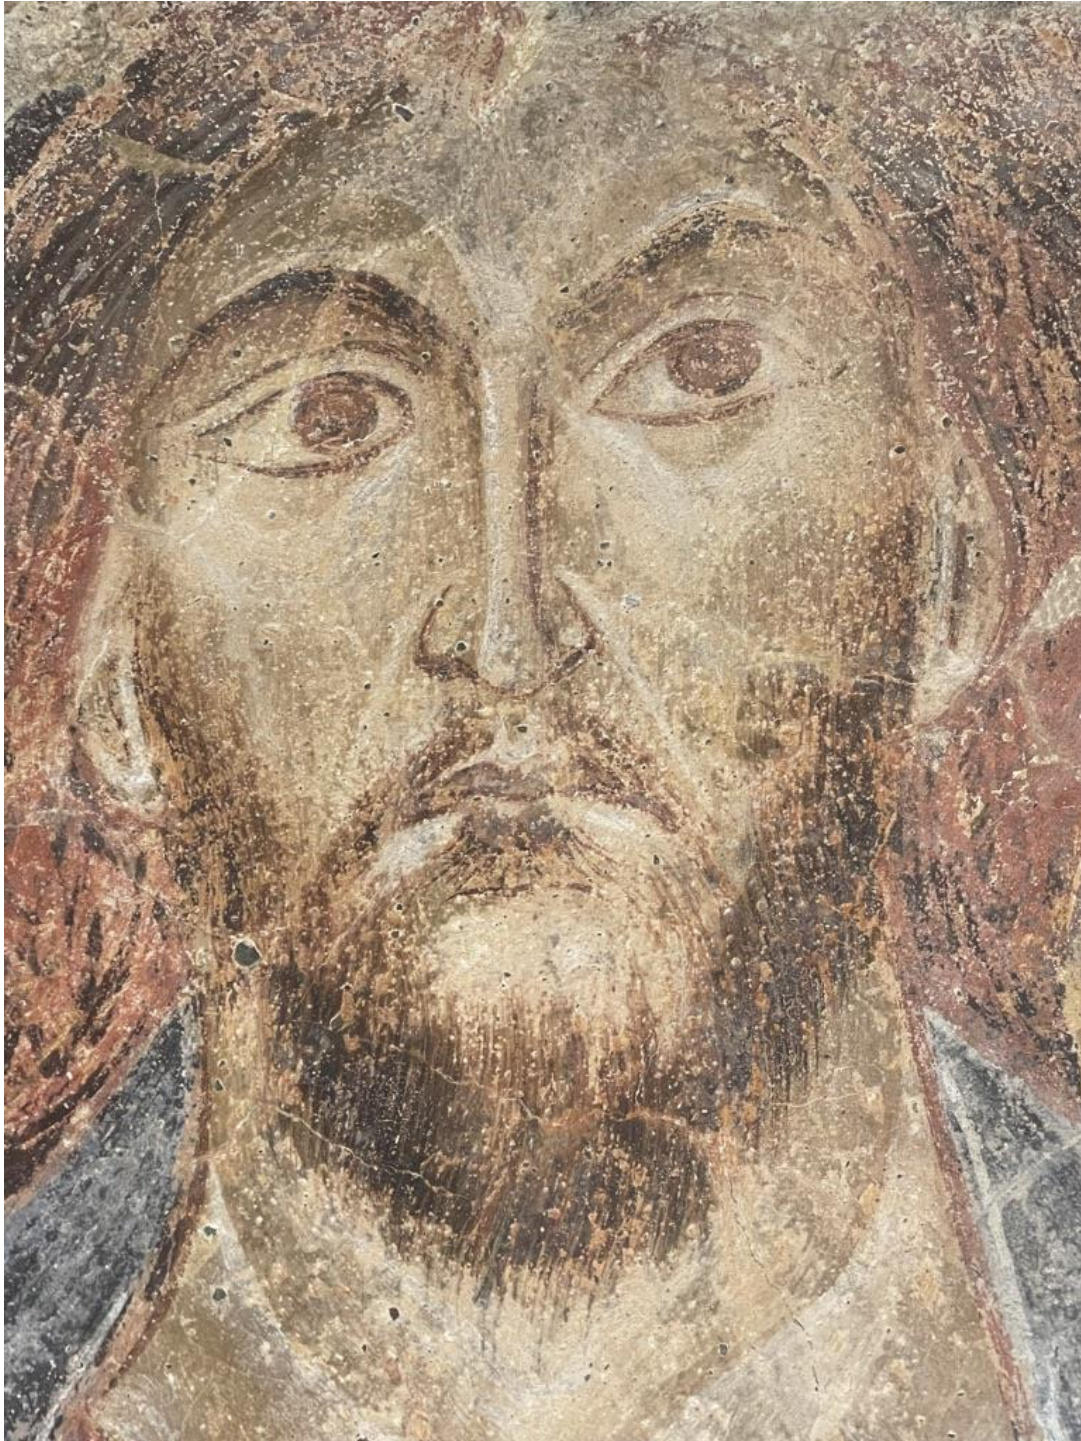
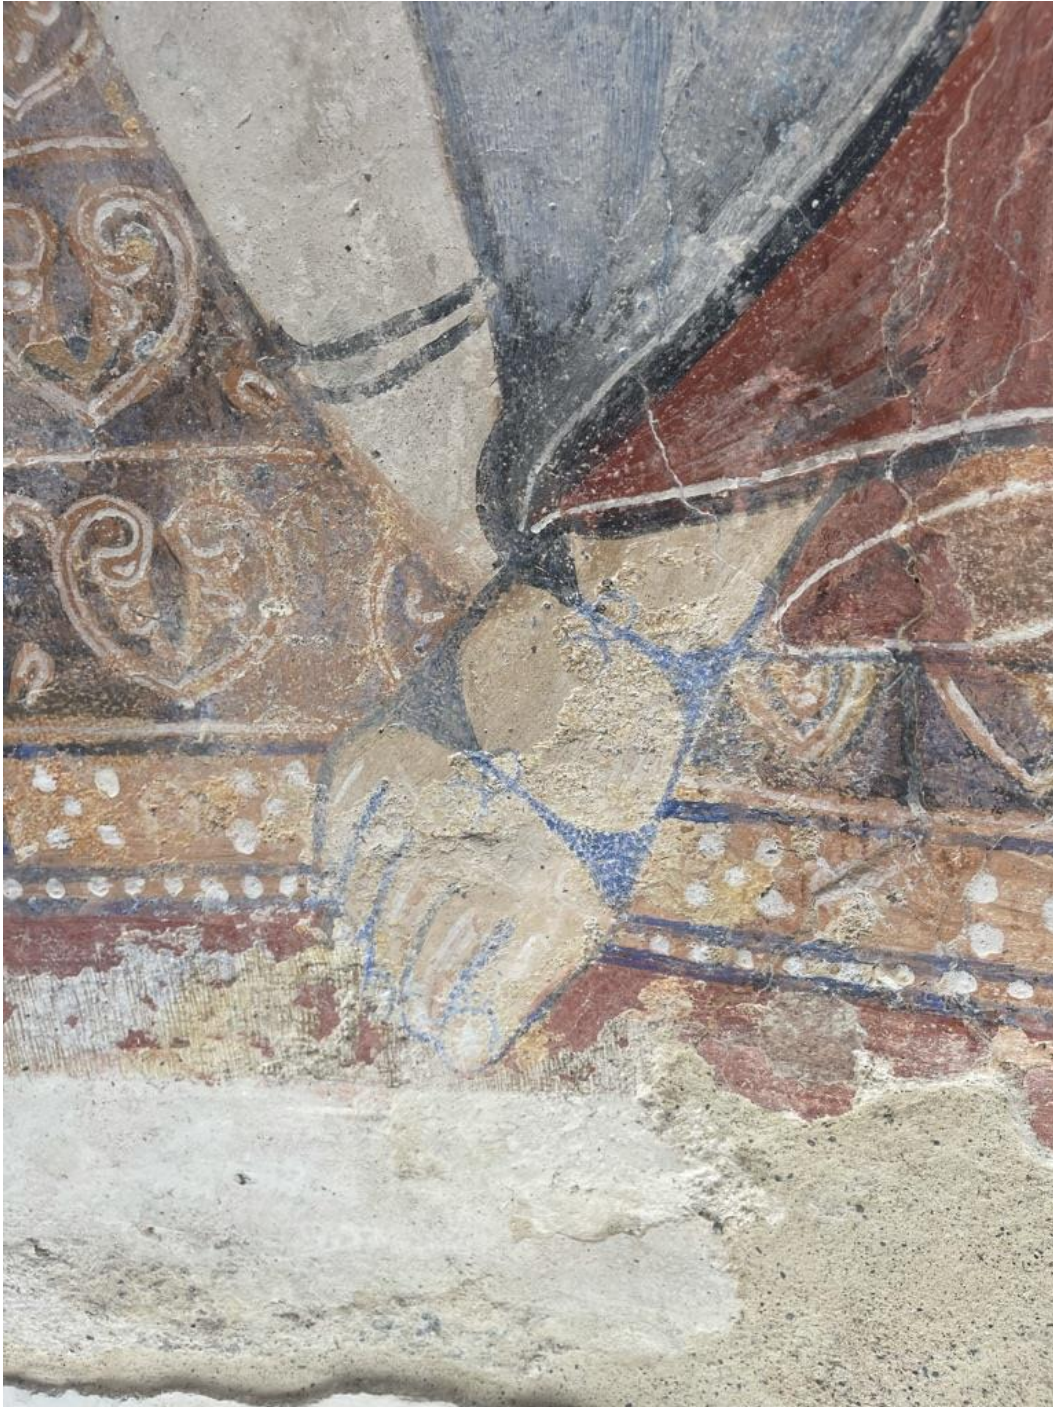
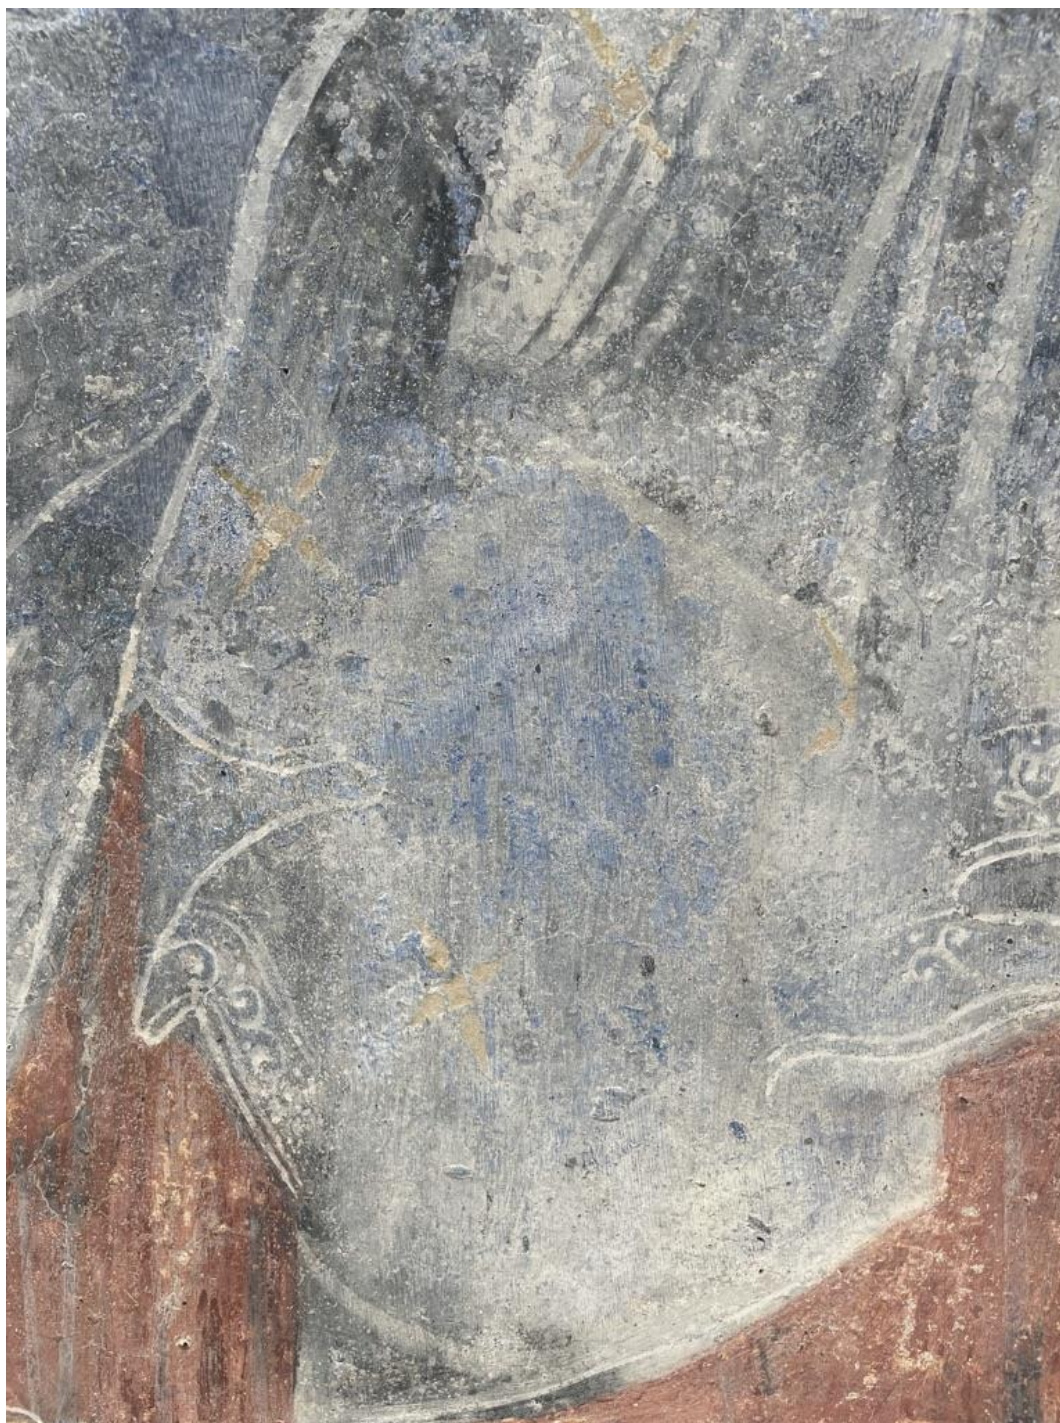
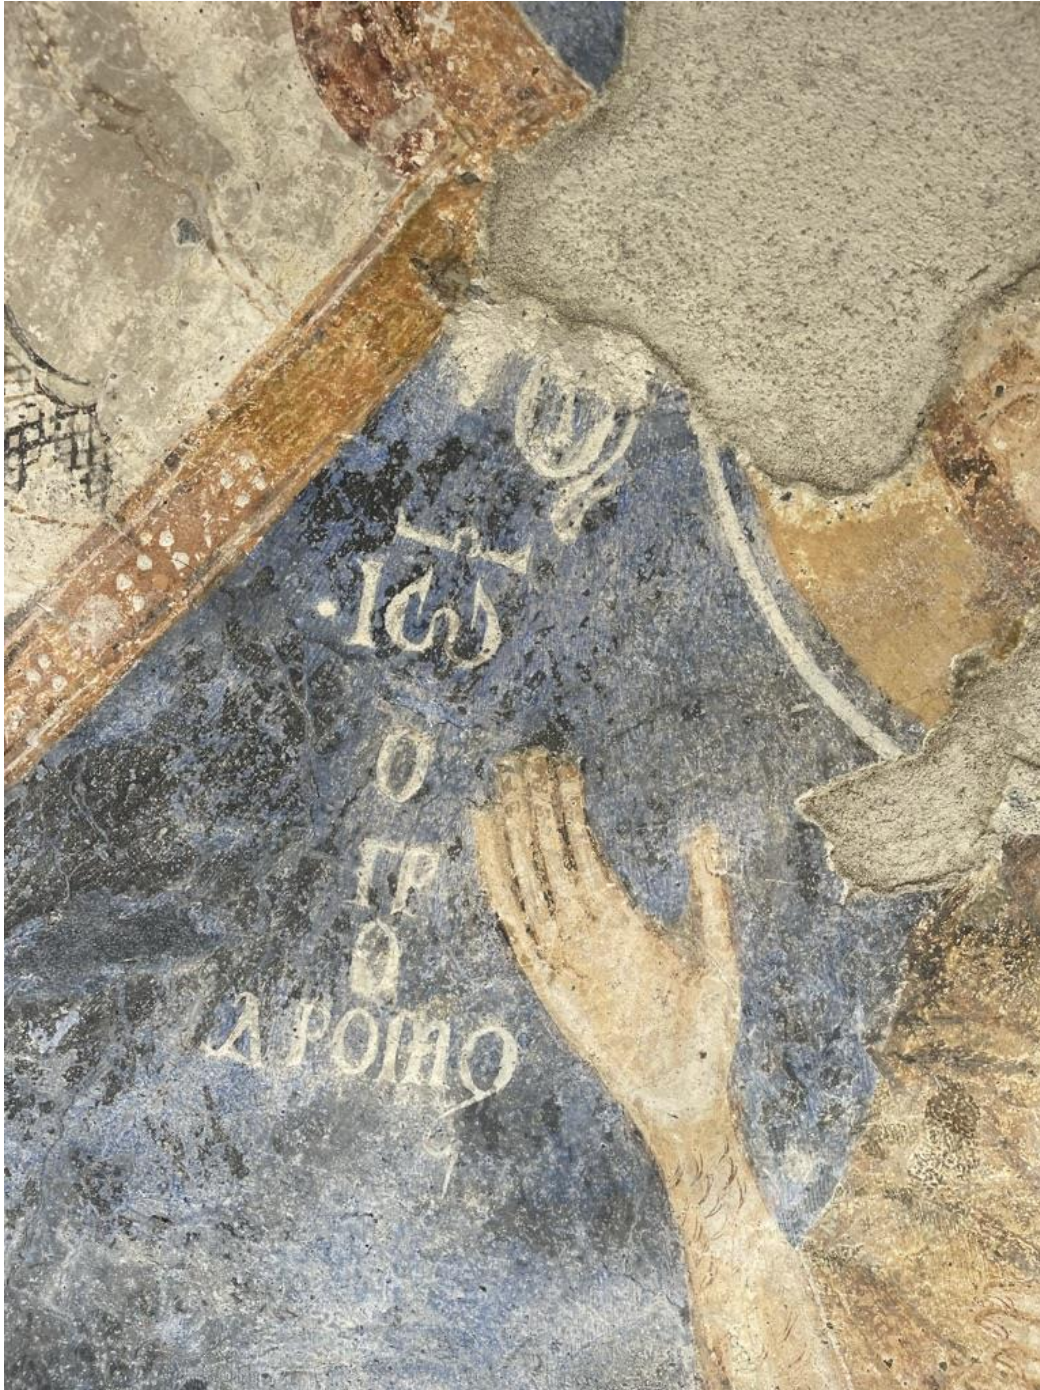
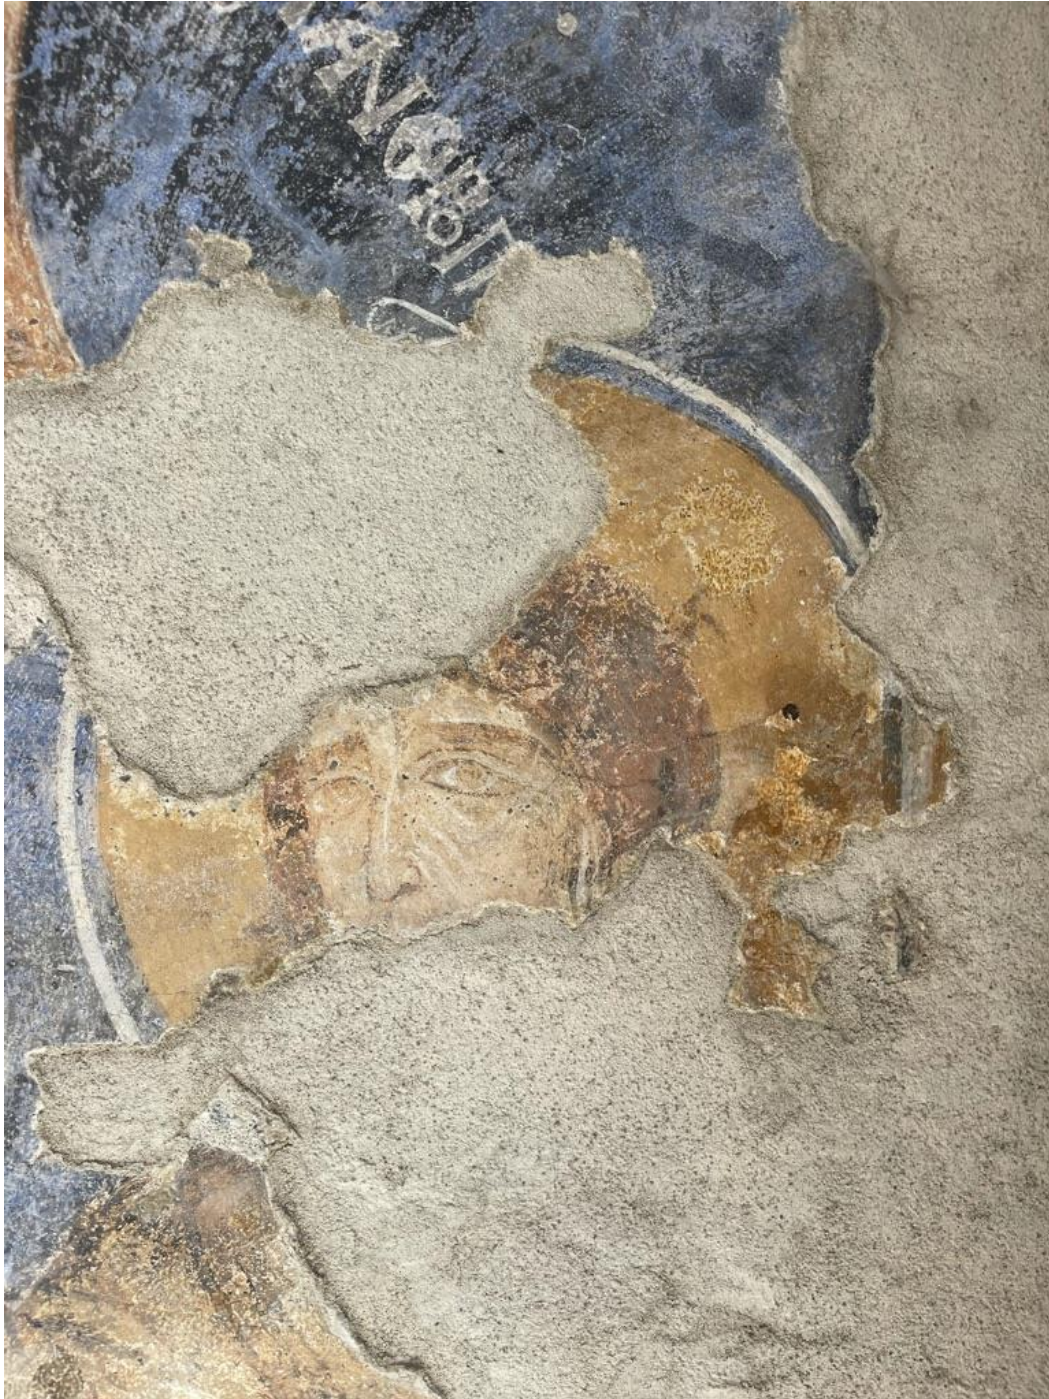
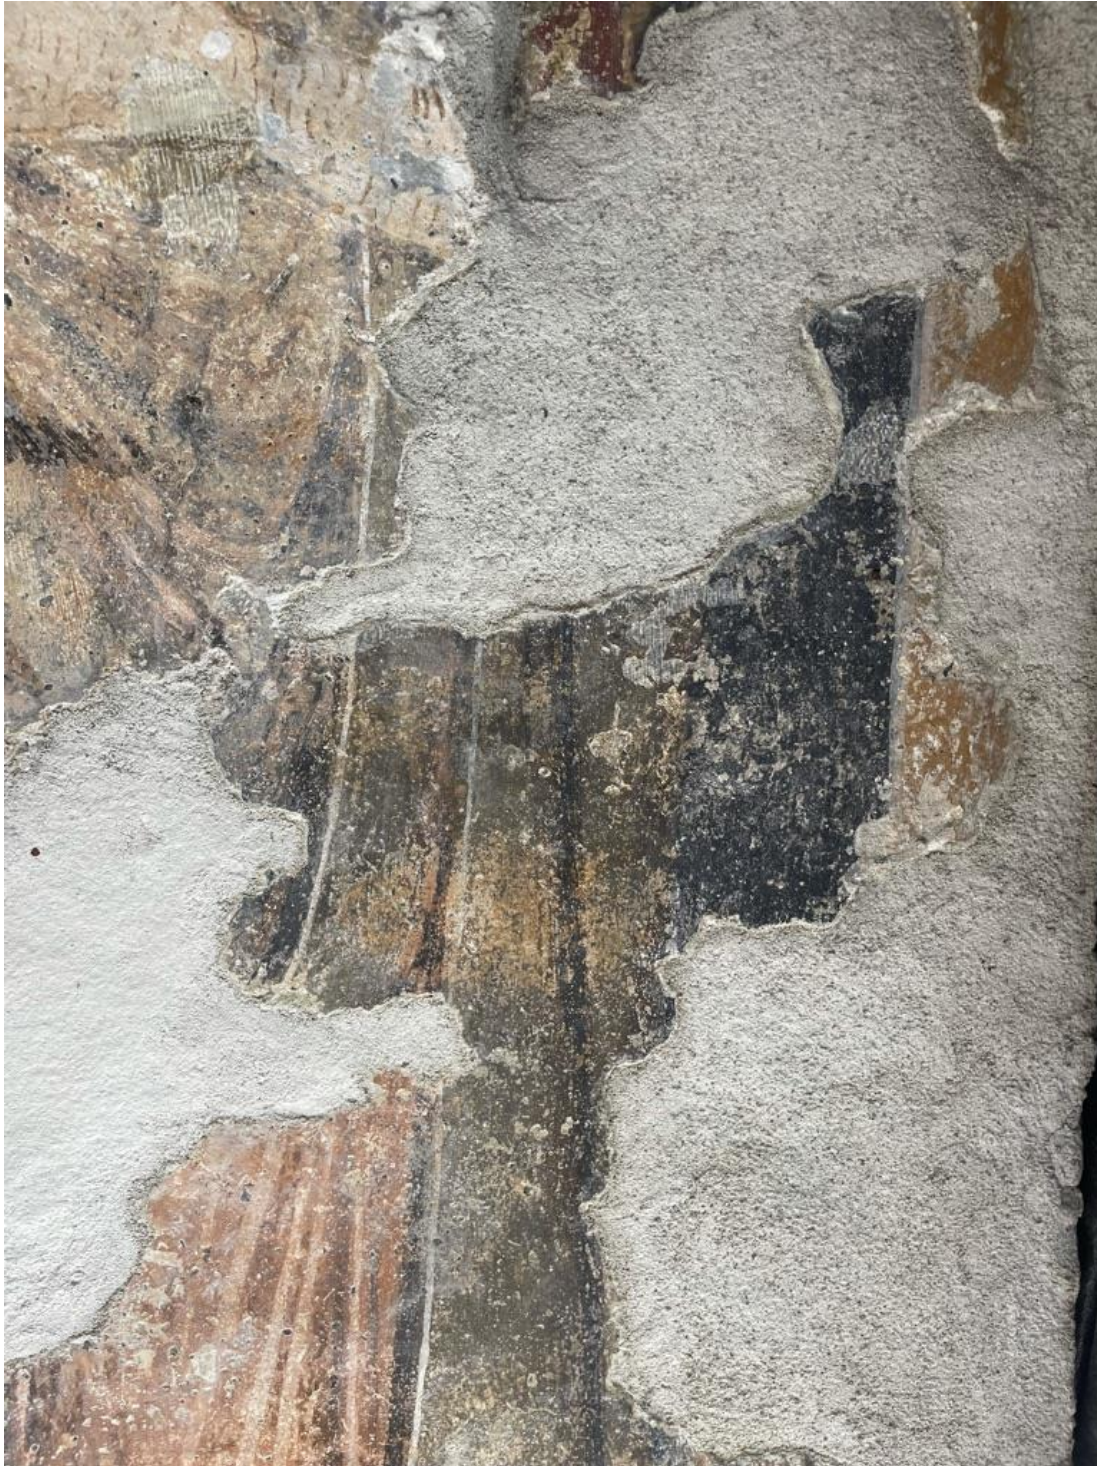
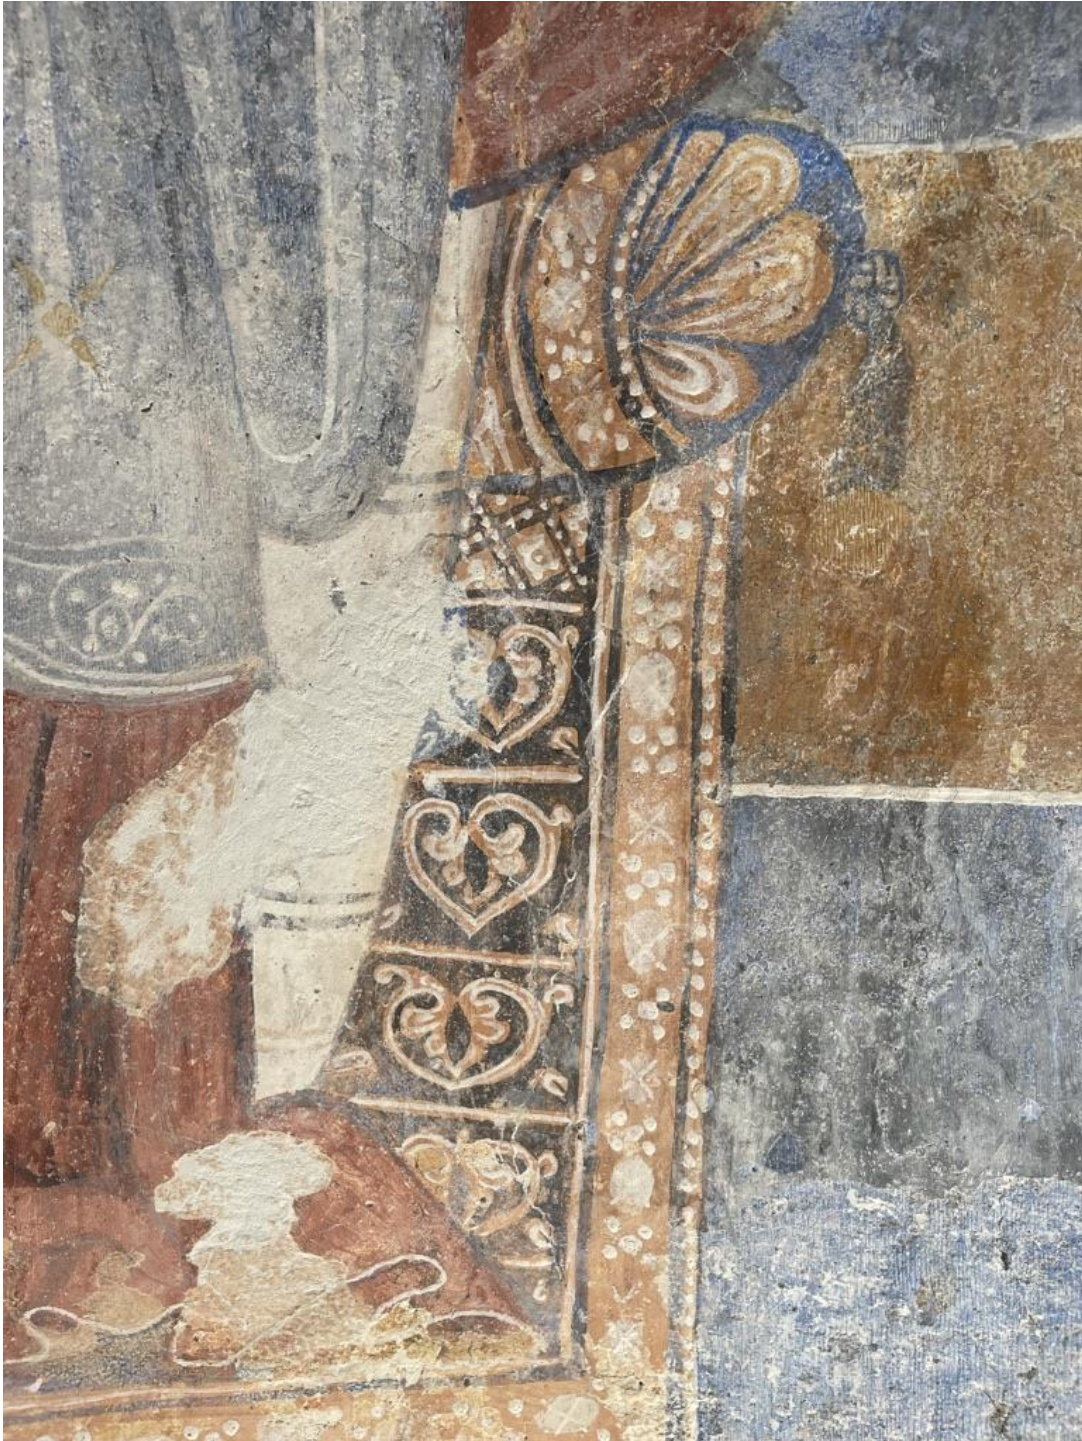
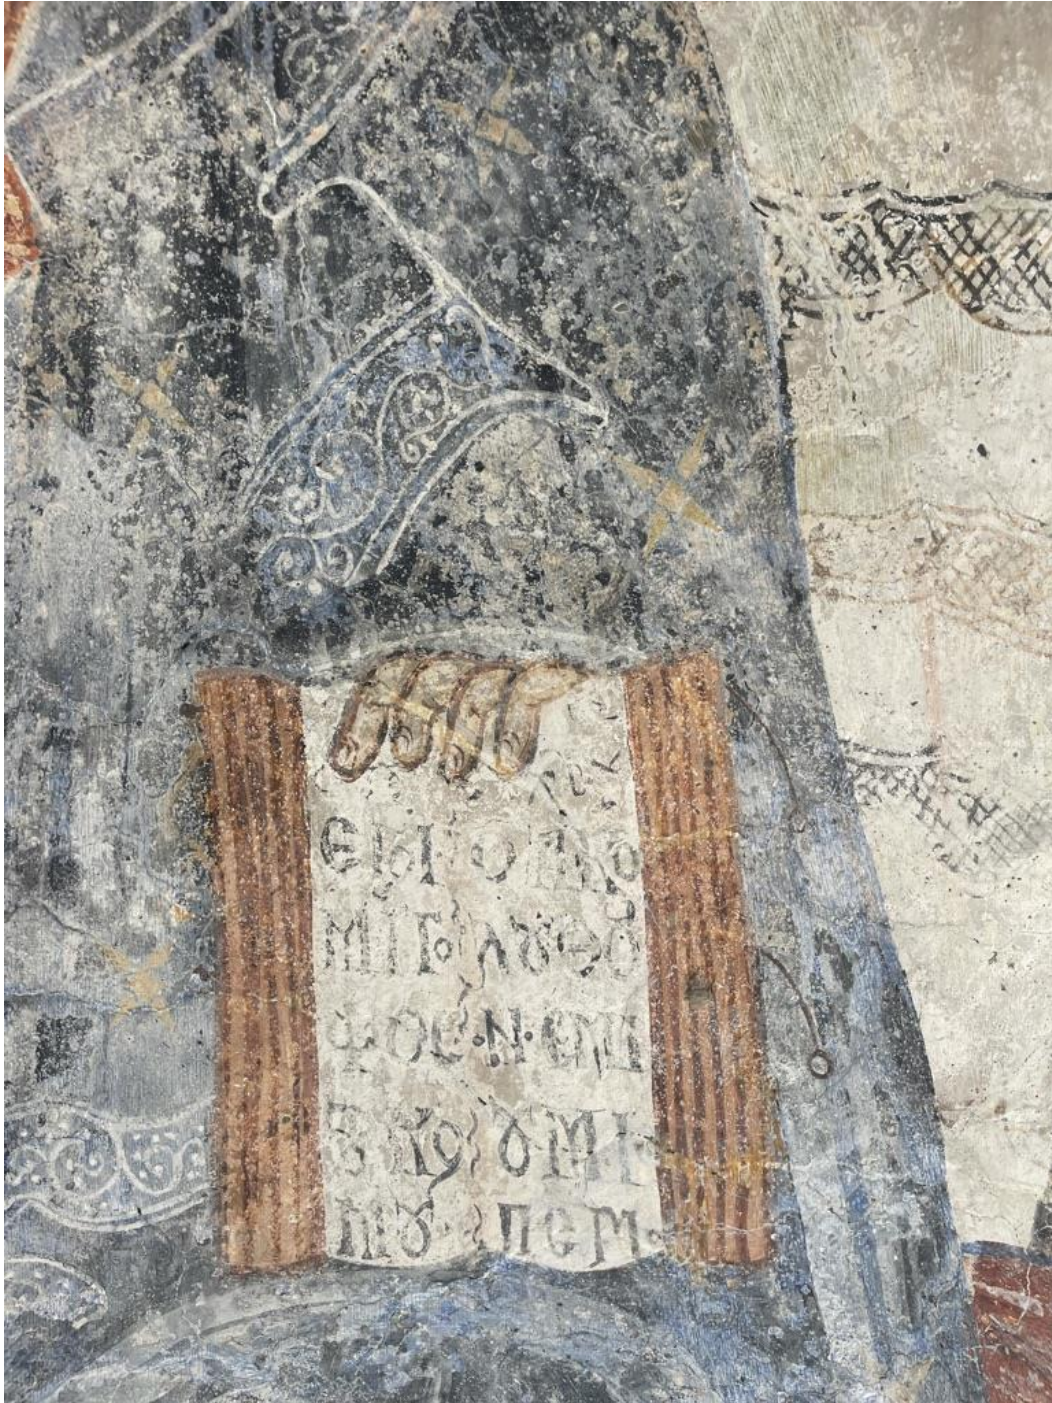
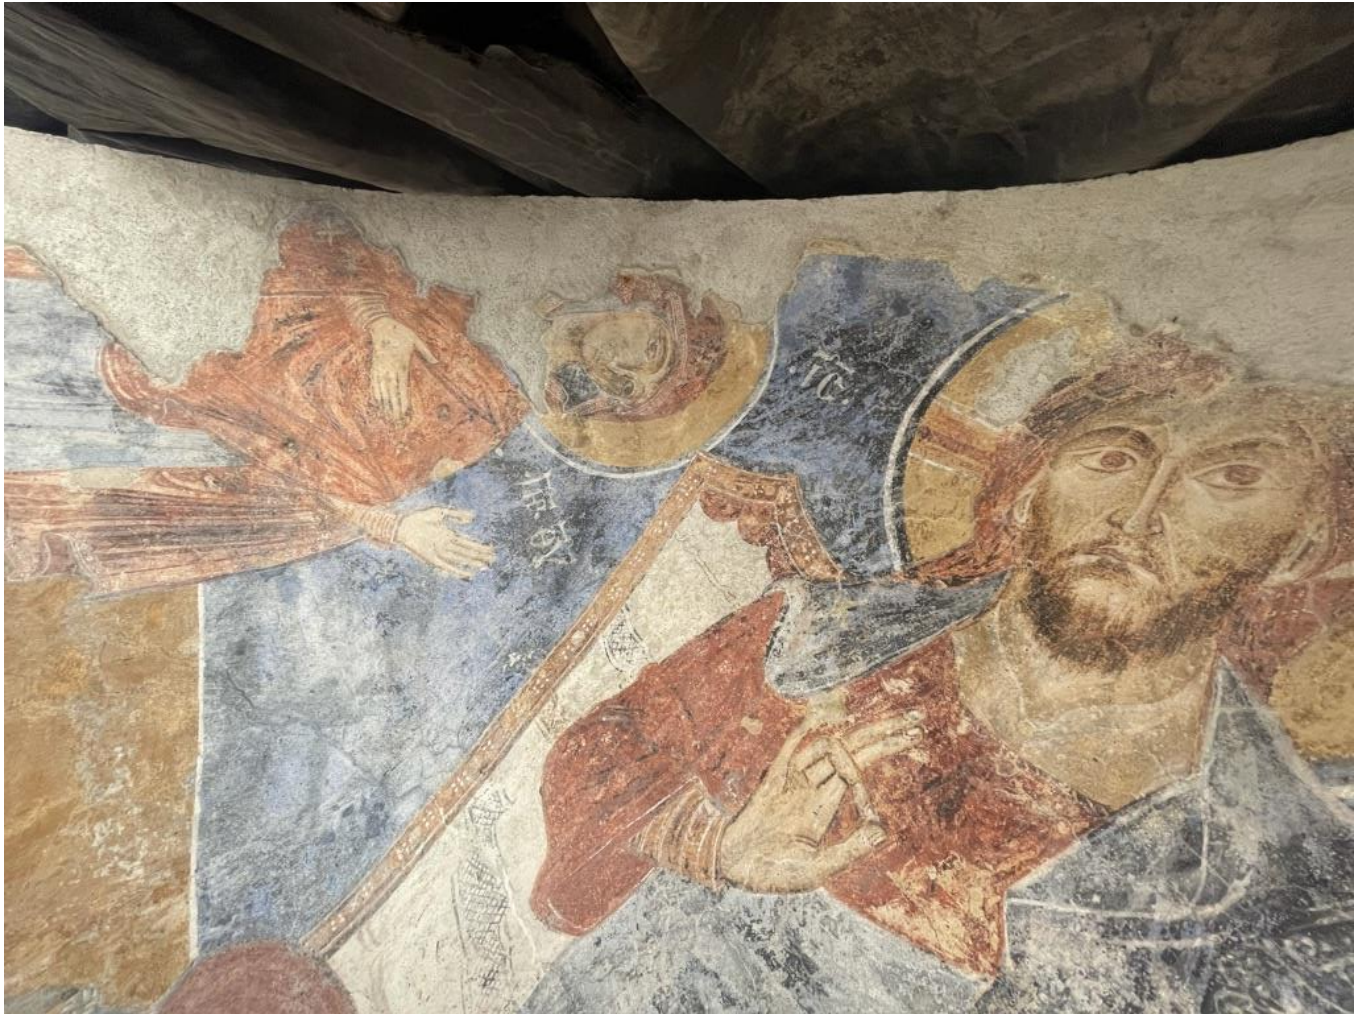
Gli intonaci dipinti posti a rivestimento della struttura architettonica del superstite catino absidale raffigurante la Deesis versano in cattivo stato di conservazione e richiedono l'adozione di urgenti misure di restauro.

Le porzioni di intonaco dipinto sono localizzate nel catino absidale che si presenta lacunoso, con stuccature sotto livello realizzate con malte cementizie e ritocchi ormai completamente fuori tono, evidenti sbiancamenti dovuti alla presenza di sali superficiali ed un diffuso attacco biologico.

Alle cause di degrado esterne si aggiungono quelle proprie degli intonaci, generate dall'azione dei fattori di degrado quali, umidità, vento, gelività, aerosol, radiazioni luminose, responsabili in modo diretto dei danni attuali.

La pellicola pittorica versa anch'essa in cattivo stato di conservazione. La presenza di vistose patine di sali solubili superficiali e la crescita di patina biologica, hanno generato fenomeni di decoesione, rendendo particolarmente debole lo strato pittorico.

L'intervento conservativo sarà preceduto da una approfondita campagna di indagini diagnostiche al fine di indagarne la tecnica esecutiva, le cause di degrado, l'esistenza di eventuali strati sottostanti e poter così avviare un intervento conservativo supportato dalla conoscenza scientifica del manufatto.
